# 航空重大インシデント調査報告書

株式会社日本航空インターナショナル所属 JA8986

平成21年5月29日

運輸安全委員会

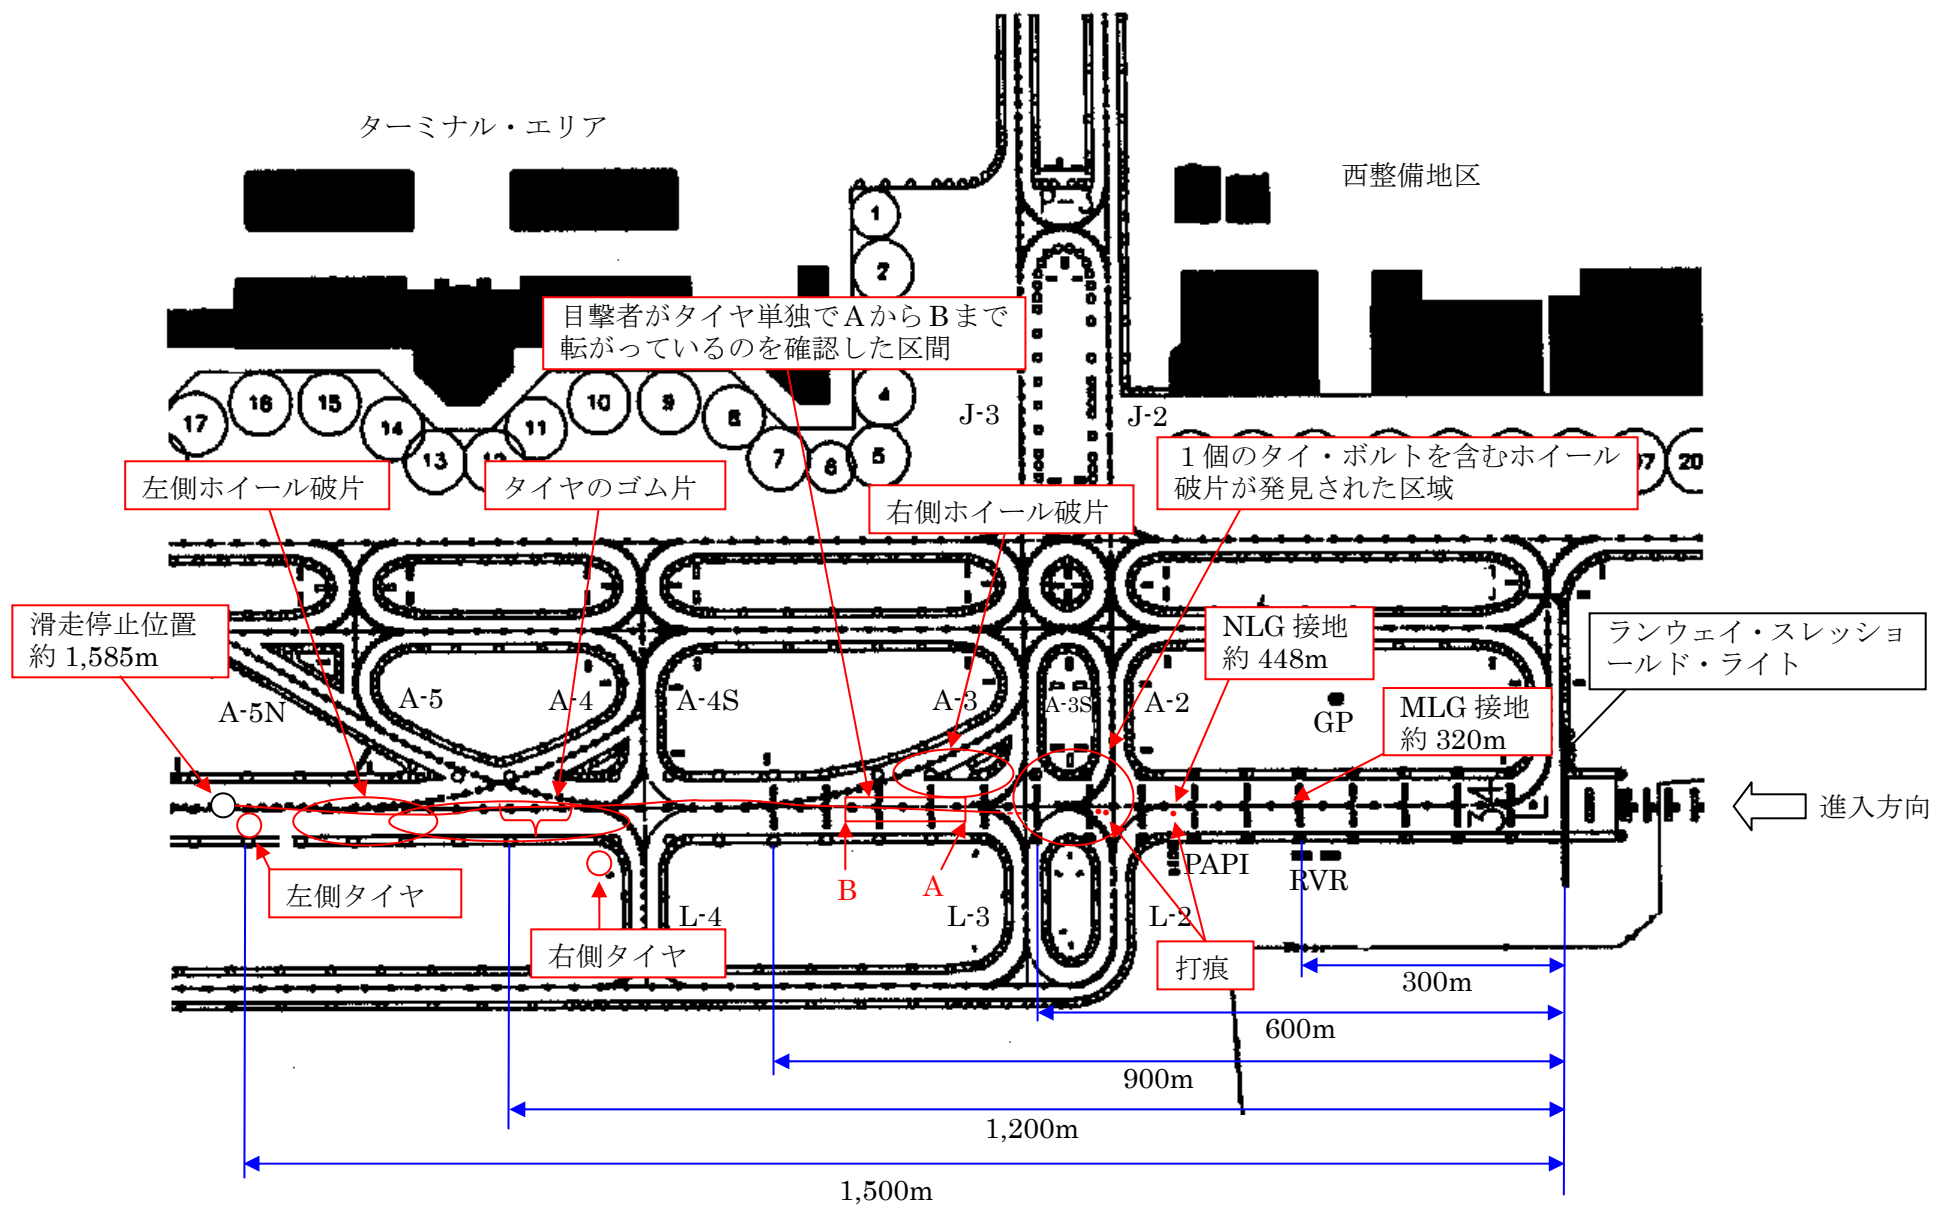
付図2 前脚破片飛散状況

滑走路34L上には、同機の前脚が接地したと考えられる付近から機体停止位置直前まで、滑走路上及び滑走路両脇に、複数の前脚ホイール片及びタイヤ片並びに前脚部品の一部が散乱していた。また、前脚から脱落した左右タイヤは、同機の停止位置後方滑走路上及び滑走路脇にあった。

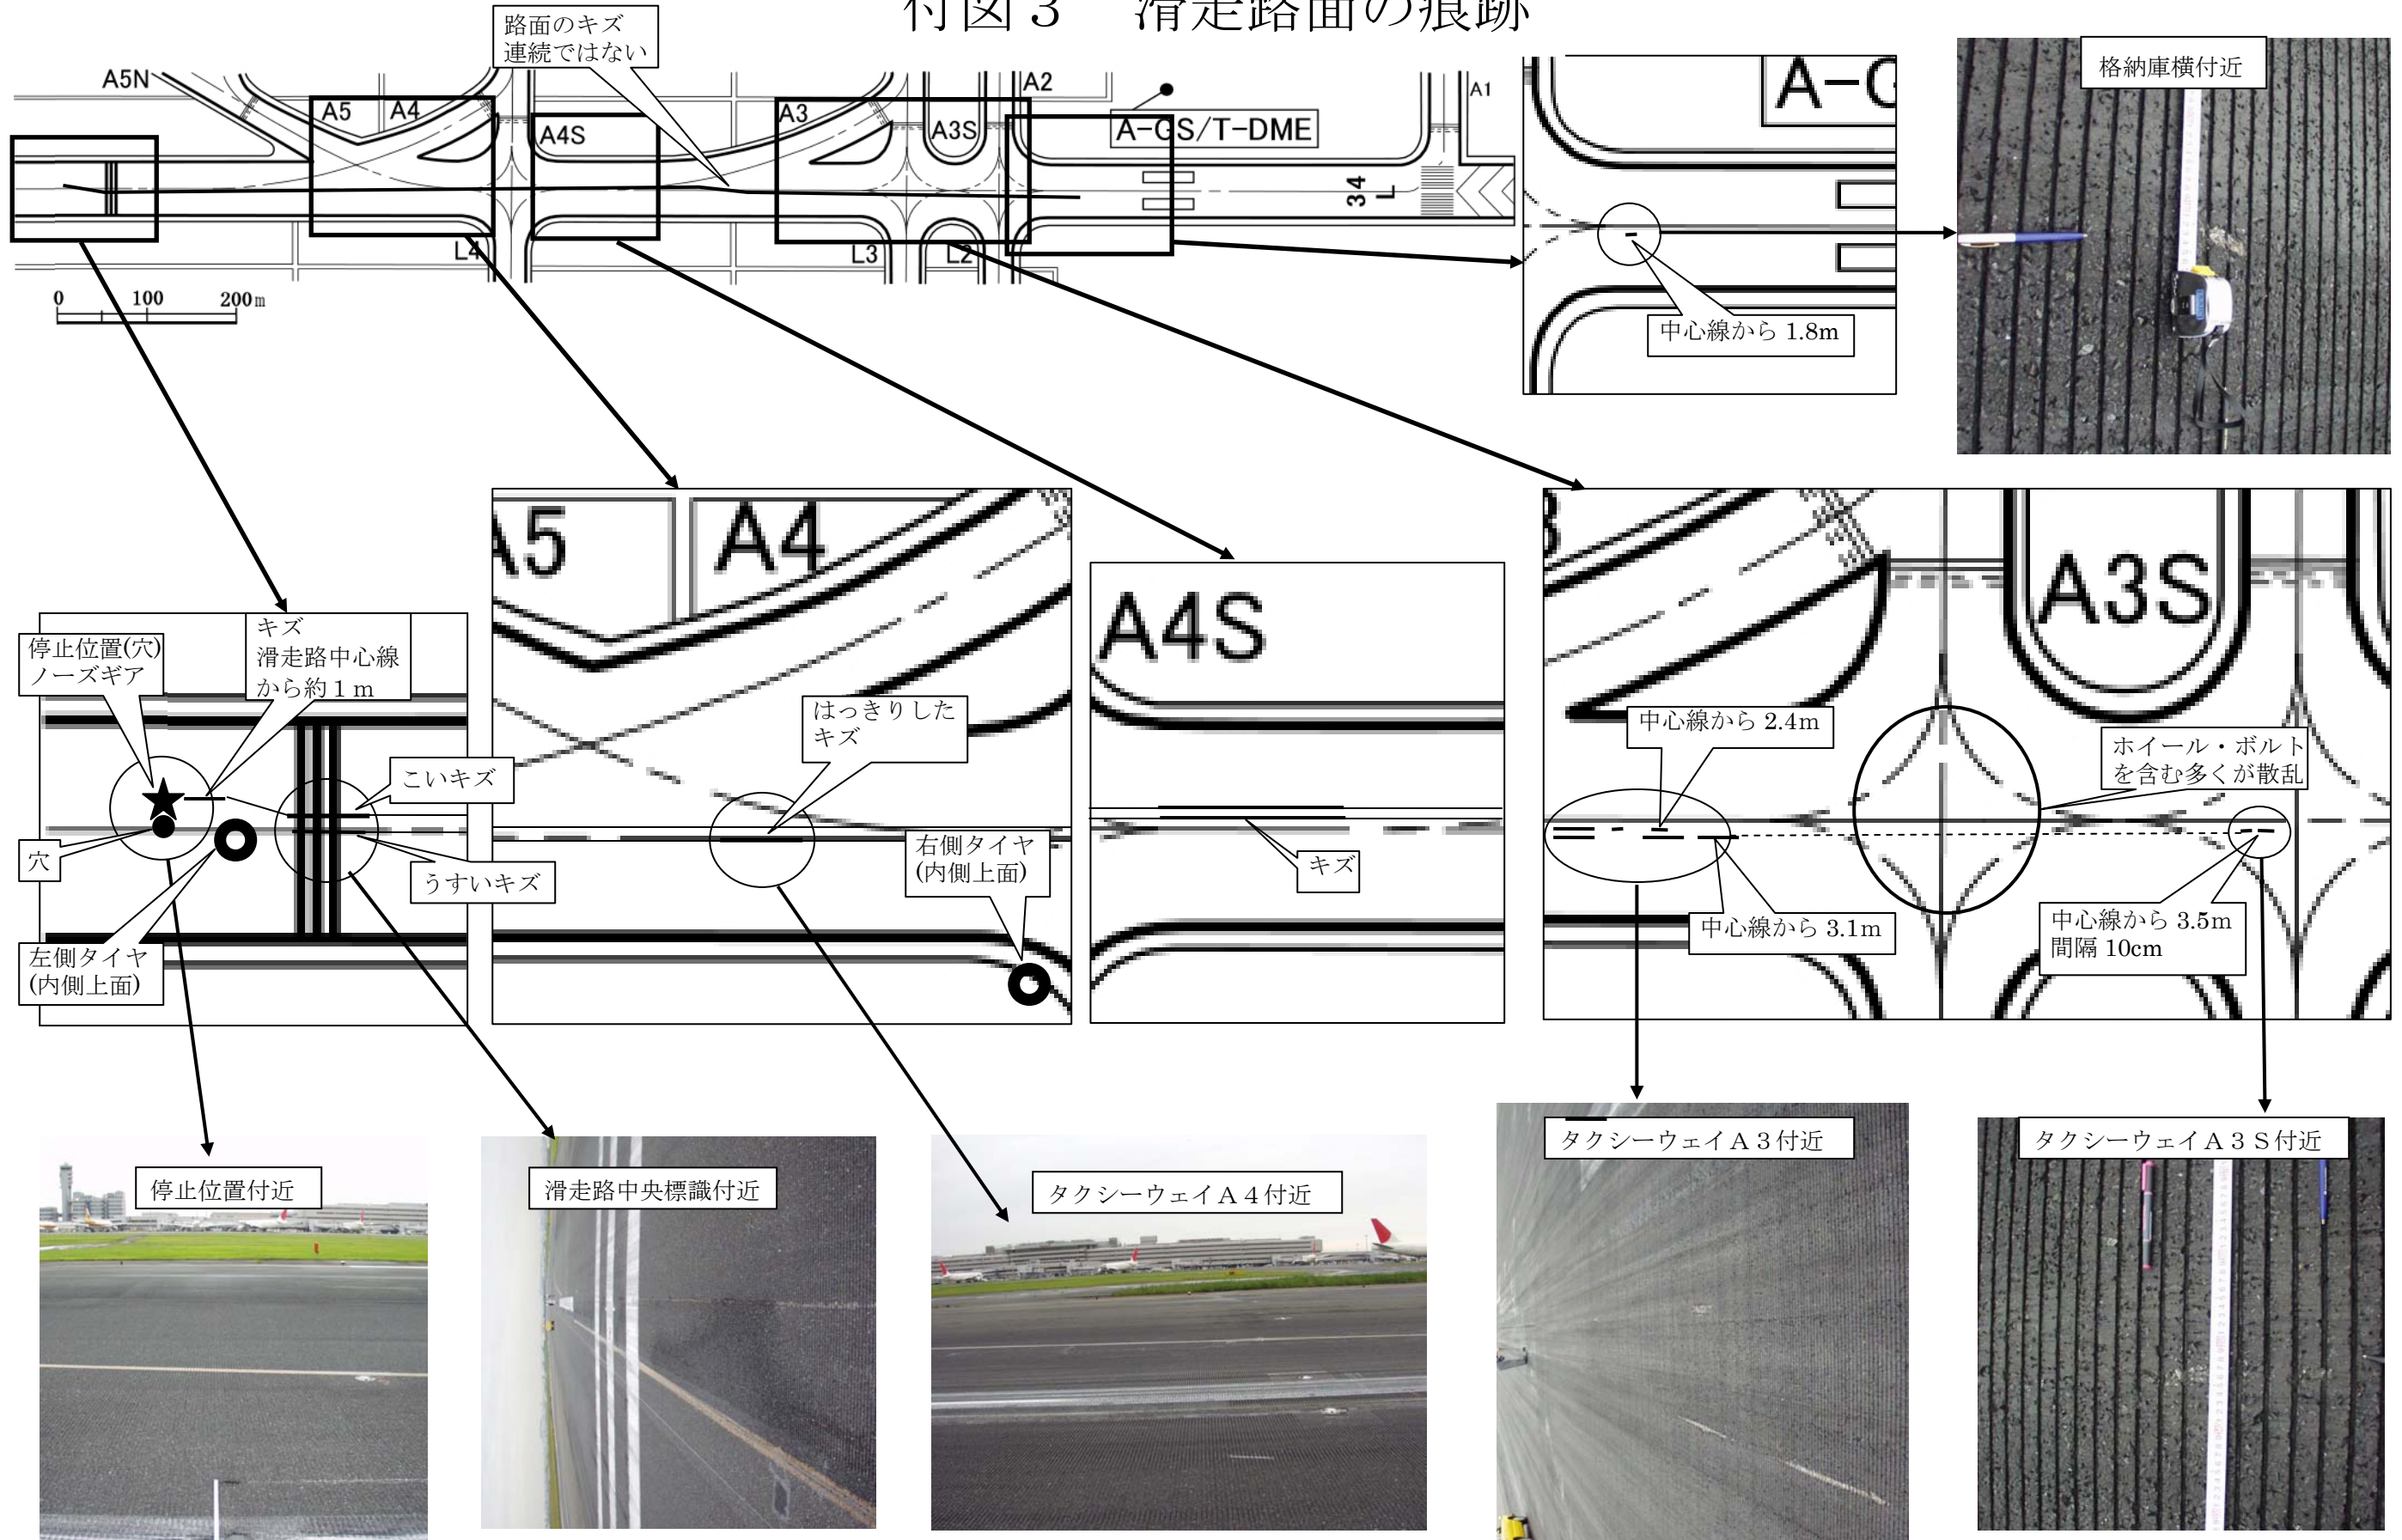
付図3 滑走路面の痕跡

同機前脚のタイヤが離脱し、ホイールのみにより走行したため、滑走路34L面に擦過痕が生じ、8個の滑走路中心線灯及び9個の誘導路中心線灯が破損した。

同機の前脚が接地したと考えられる地点付近から機体停止位置まで、滑走路中心線付近にホイールで走行した痕跡が残っていた。

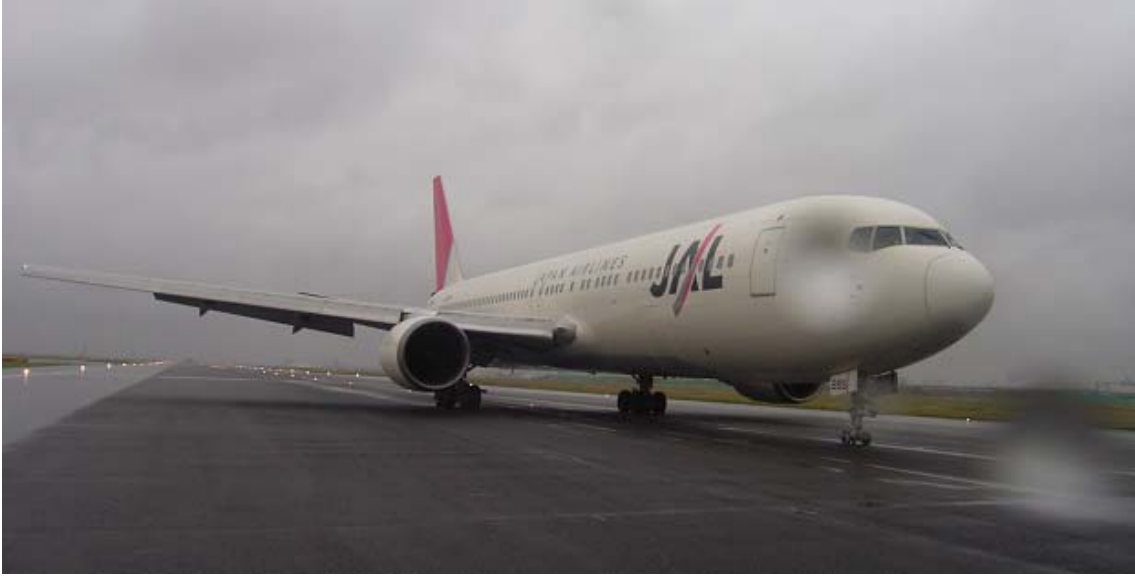
写真1 重大インシデント機

前脚：          ホイール破損、タイヤ離脱、周辺取付装備品の脱落及び破損  
主脚：          右主脚の前方内側タイヤのパンク  
胴体及び翼：  前方外板、右主翼前縁スラット、左右主翼後縁フラップ等損傷  
左側エンジン：ファン・ブレード及び低圧圧縮機、高圧圧縮機のブレード多数が  
                  損傷

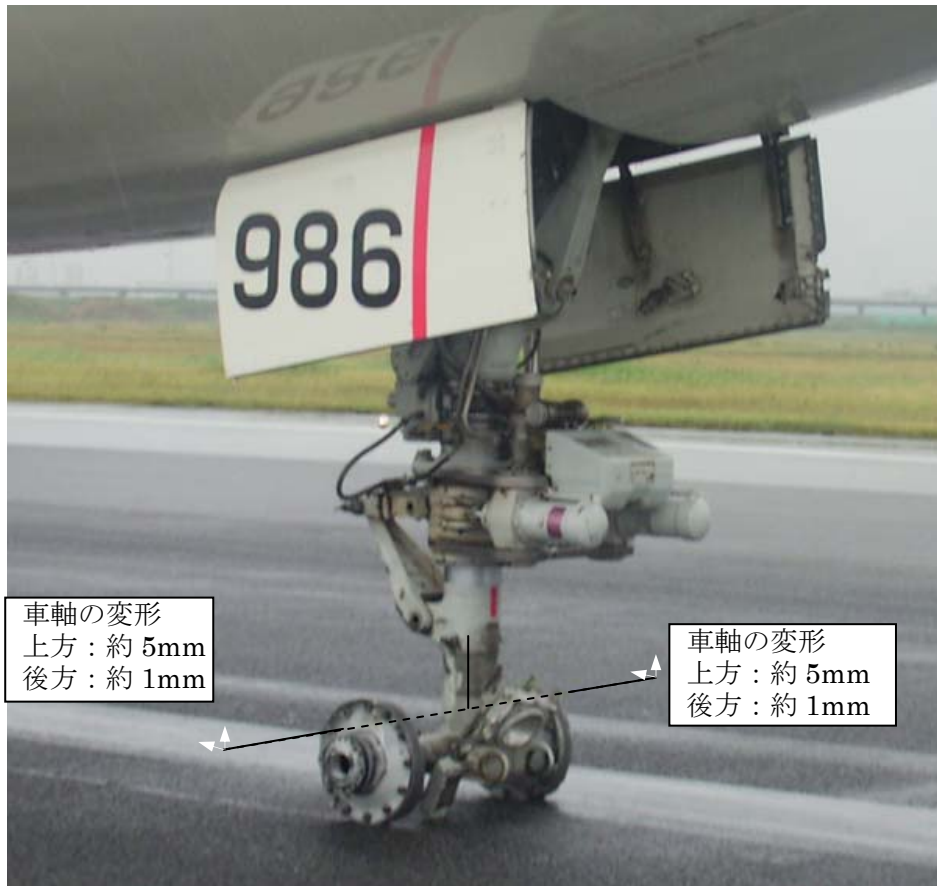
写真2 破損した前脚

車軸は上方かつ後方に曲がっていた。

左右車軸のホイール取付け部の内側にタイヤ痕が付着していたほか、左車軸支柱の両側に、擦過痕が認められた。

左右ホイール共に外周部分は、内側も外側も、全周に渡り、ほぼ付け根の部分から破断し、残ったホイールで地面を走行した痕跡が残っていたが、ボルトに緩みはなく締め付けは正常であった。

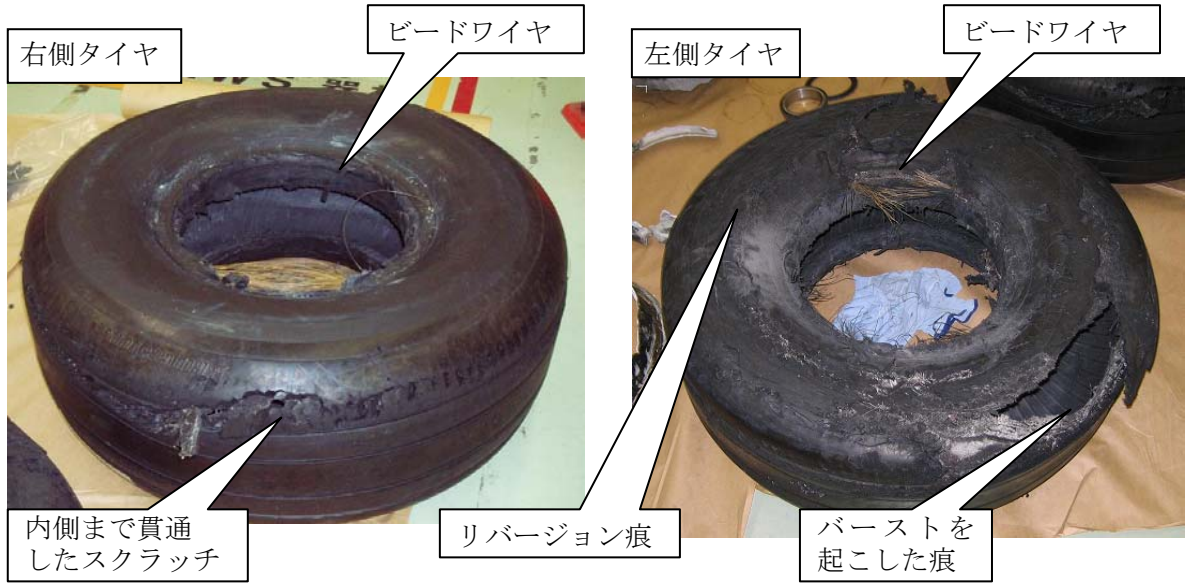
写真3 脱落した左右前輪

左側タイヤはホイールから離脱し、機体停止位置の後方約5mに脱落していた。タイヤにはバーストを起こした痕が見られた。

右側タイヤはホイールから離脱し、機体停止位置の後方約420mに脱落していた。タイヤの内面にはボトムング<sup>\*3</sup>を起こしたと見られる痕跡があった。

左右のタイヤ及びホイールの損傷状況から、タイヤ脱落の順序は、以下のとおりであったものと考えられる。

前輪接地と同時にボトムングを起こし、両サイドのリムが破損した。タイヤの内圧が失われタイヤ・インナービード（ストラット側）がいったんは車軸へ乗り上げたが、その後脱落した。

前輪接地と同時にタイヤがバーストを起こした。インボード・リムが破損したためタイヤ・インナービードが車軸へ乗り上げた。タイヤ・アウタービードも車軸に乗り上げた。しばらくアウトボード・リムのみで走行していたが、アウトボード・リムも破損したため脱落した。

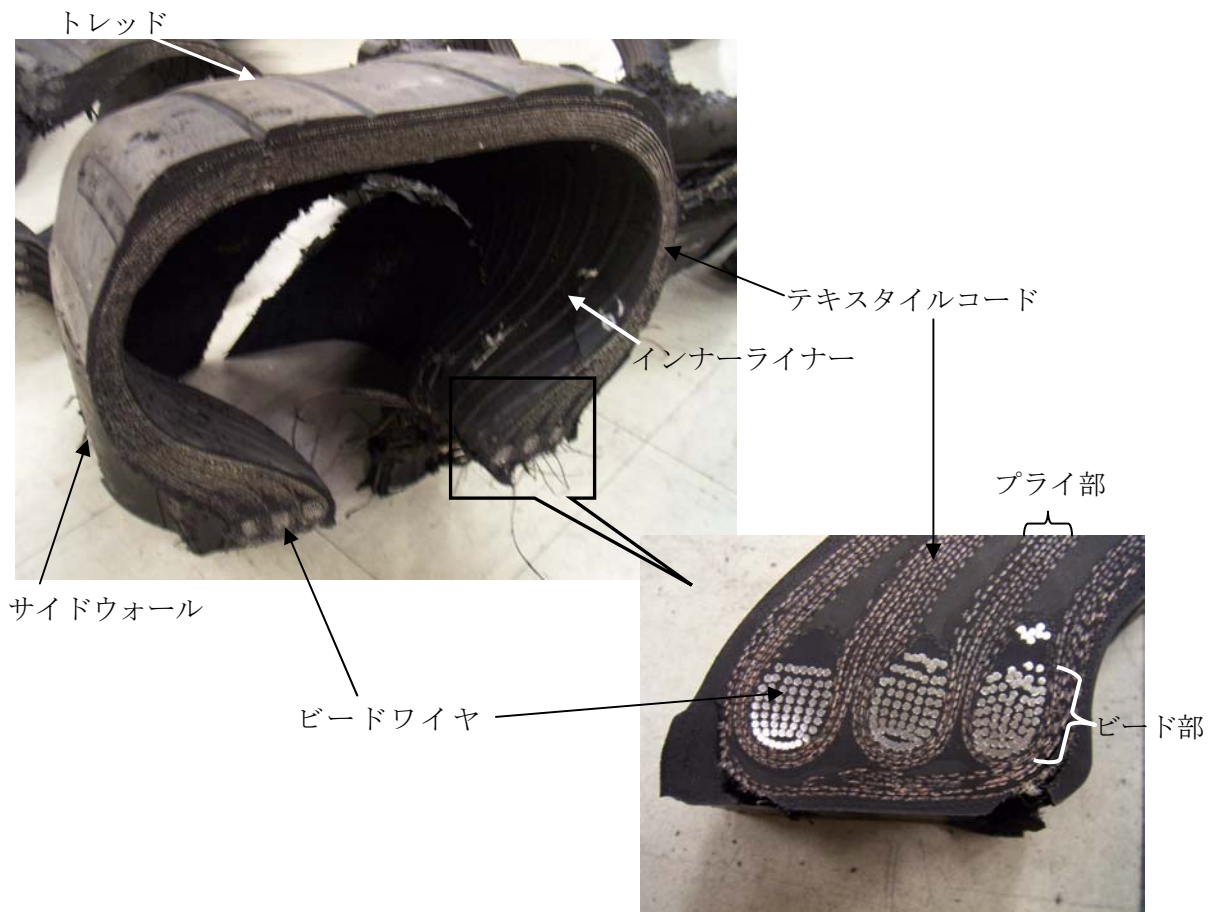
写真4 タイヤ断面図及び各部の名称

また、テキスタイルコードについては、試料を切り出す際に各層の損傷程度を調査した結果、右側タイヤは外側にかけて大きく損傷し、左側タイヤは外側及び内側にかけて損傷していた。

このことから、路面に接触するトレッドゴムの引っ張り試験を実施し、破断伸び及び破断強度を確認するとともに、ゴムの熱履歴解析も併せて実施した。調査の結果、左右タイヤのゴムの破断伸び及び破断強度に異常は

なく、熱履歴においてもゴムの劣化は観察されなかった。(写真4参照)

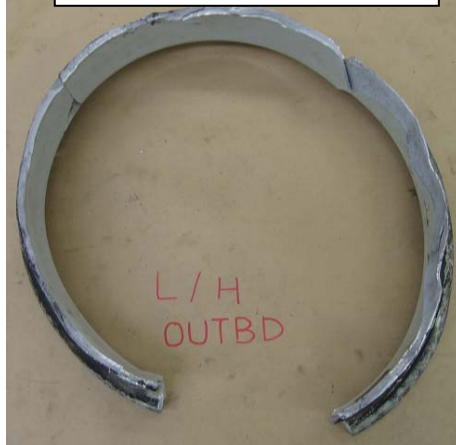
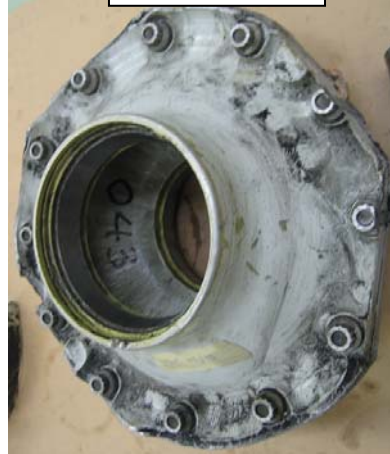
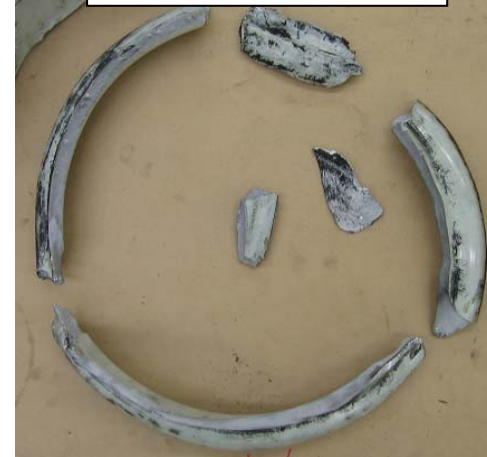
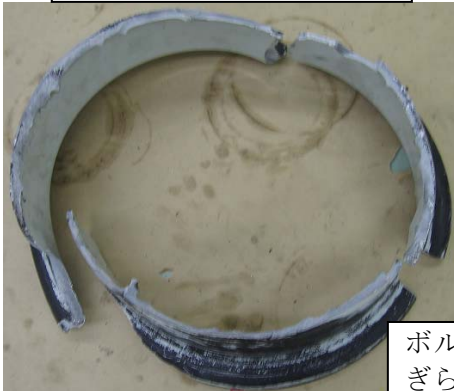
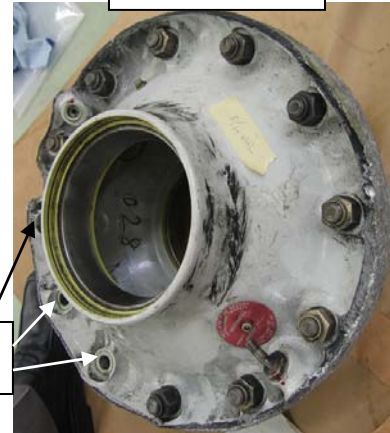
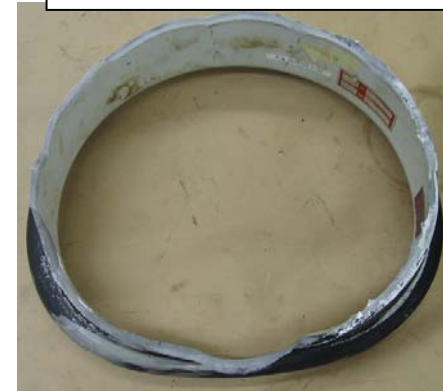
# 写真5 破壊された前脚ホイール

それぞれの部位で共通して、材料欠陥は観察されず、疲労破壊の場合に破断面に現れる典型的な波状模様は確認されなかった。さらに破壊の起点である様相も確認されず、いずれの破断面も広範囲にディンプル・パターン<sup>\*4</sup>が確認されていることから、延性破壊<sup>\*5</sup>を生じたものと判断される。

操縦桿が前方に大きく操作され、上記時刻において機体のピッチ角は $-0.7^{\circ}$ で、同機の重量が完全に主脚にかかる前に、前脚に過大な荷重がかかり、右タイヤはボトミング、左タイヤはバーストを起こして、ホイール部に直接衝撃力が加わり、前輪が破壊されるに至ったものと推定される。

タイヤの外観調査より、右側タイヤ内面にはボトムングの痕跡があること、2.12.4の実荷重強度試験の結果より、タイヤがボトムングを起こさない限りホイールが破壊に至ることはないと考えられることから、最初にタイヤがボトムングを起こし、続いてホイールが破壊されたものと推定される。

左側ホイールのアウトボード・リムにのみ滑走路面を回転したと見られる傷跡があることから、右側ホイールの両サイドのリム及び左側ホイールのインボード・リムが、前脚が接地した瞬間ほぼ同時に破壊され、しばらく左側ホイールのアウトボード・リムが残った状態で走行した後、その左側ホイールのアウトボード・リムも破壊されるに至ったものと推定される。
