# 日本航空 706 便 (MD-11 型機) 事故

機体メーカーからの技術情報を隠し  
人為ミスの結論先にありきの事故調査

日本航空株式会社所属 ダグラス式 MD-11 型機 JA8580

三重県志摩半島上空

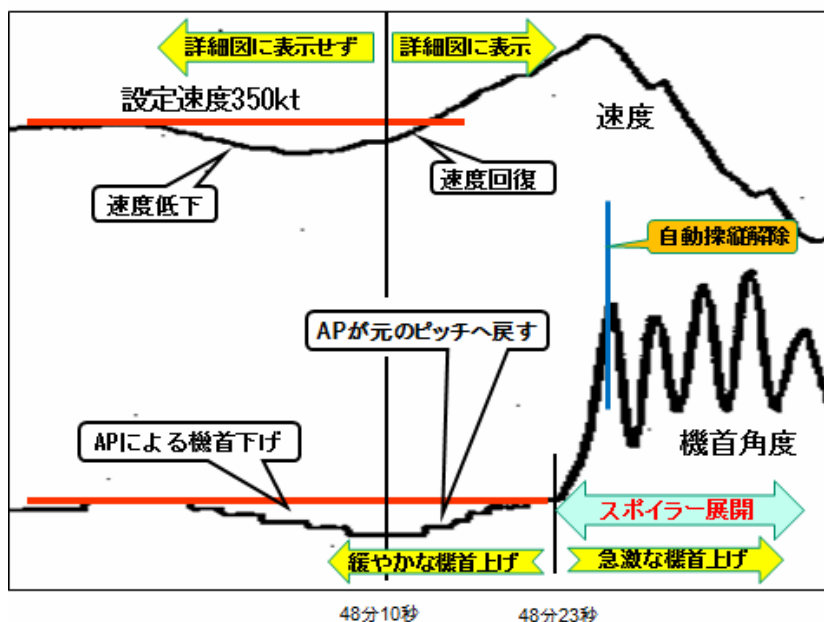
JL706 便の飛行記録を見ると、最初の機首上げは48分15秒頃から始まって同23秒過ぎから急激に上がった様子が分かります。ここでは、最初の緩やかに機首が上がっている部分を「機首上げ前半部分」、それに続く23秒過ぎの急激な動きを「機首上げ後半部分」と呼ぶことにします。

事故発生のおよそ1分前である47分30秒頃から47分55秒過ぎにかけて、JL706便はマニュアルで決められた350ノットの設定速度を維持して降下していましたが、その時の機首角度（ピッチ）はおよそマイナス2.5度くらいで安定しています。しかし、47分58秒頃から風の変化を受けて対気速度が一時的に5ノットほど減少し、自動操縦装置はその速度変化を修正するために48分00秒ころから48分10秒あたりにかけて機首角度をさらに2度ほど下げ、マイナス4.5度程度にしました。それによって速度は緩やかに回復し始めたため、48分15秒ころから自動操縦装置はもとの機

首角度であるマイナス 2.5 度あたりに戻そうとしています。その後は機首が上がってきても速度が一貫して増え続けましたが、48 分 20 秒ころに自動操縦は設定速度に対応する機首角度に近いマイナス 3 度前後で一旦止まり、その直後から設定速度を超えたことを修正するために再び機首上げを継続しています。これで分かるとおり、“機首上げ前半部分（48 分 15 秒～23 秒付近）”は速度変化に対応した自動操縦による機首の動きなのですが、報告書の詳細なグラフには機首角度が最低値となった 48 分 10 秒からしか載せていません。事故調査報告書別添 1-2 に示された詳細なグラフには、基準の機首角度からいったん機首下げが行われた 48 分 00 秒～10 秒ころのデータが示されていないため、このグラフを見た人はあたかも機長の操作によって機首が上がったかのように誤解してしまうわけです。これは巧みな情報操作といえます。

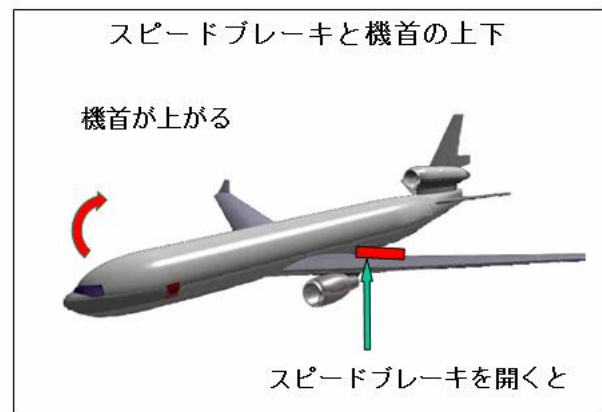
次に 48 分 23 秒過ぎからの“機首上げ後半部分”ですが、ここの機首の動きは非常に急激になっています。事故調査委員会はこの部分は「大きな力でオーバーライドしたために自動操縦が解除し、自動操縦装置による抑制がなくなったために生じた」と説明しています。しかし、飛行記録を見ると自動操縦は 26 秒過ぎに解除しており、機首が急激に上がっているのはその 3 秒ほど前です。自動操縦装置が解除した頃にはすでに機首は上がりきっているのです。急激な機首上げと自動操縦装置の解除とが無関係であることは、飛行記録を一見ただけで分かることで、この点は JL706 便事故裁判における名古屋高等裁判所の判決でも述べられています。

ではこの急激な機首上げはなぜ起きたのでしょうか。その要因の一つは“スピードブレーキ（翼上面の抵抗板）”の影響と考えられます。スピードブレーキを開くとかなりの機首上げが発生しますが、普通は自動操縦装置や LSAS という安定化装置によって自動的に修正されます。LSAS とは、手動操縦の時に機体を安定させるために働く安定化装置のことで、自動操縦コンピューター（FCC）の機能の一部を使っています。事故発生当時は気流が非常に乱れていた記録があり、自動操縦コンピューターは気流の乱れに対応しきれず、一時的に機能が停止あるいは動作が非常に緩慢な状態にな

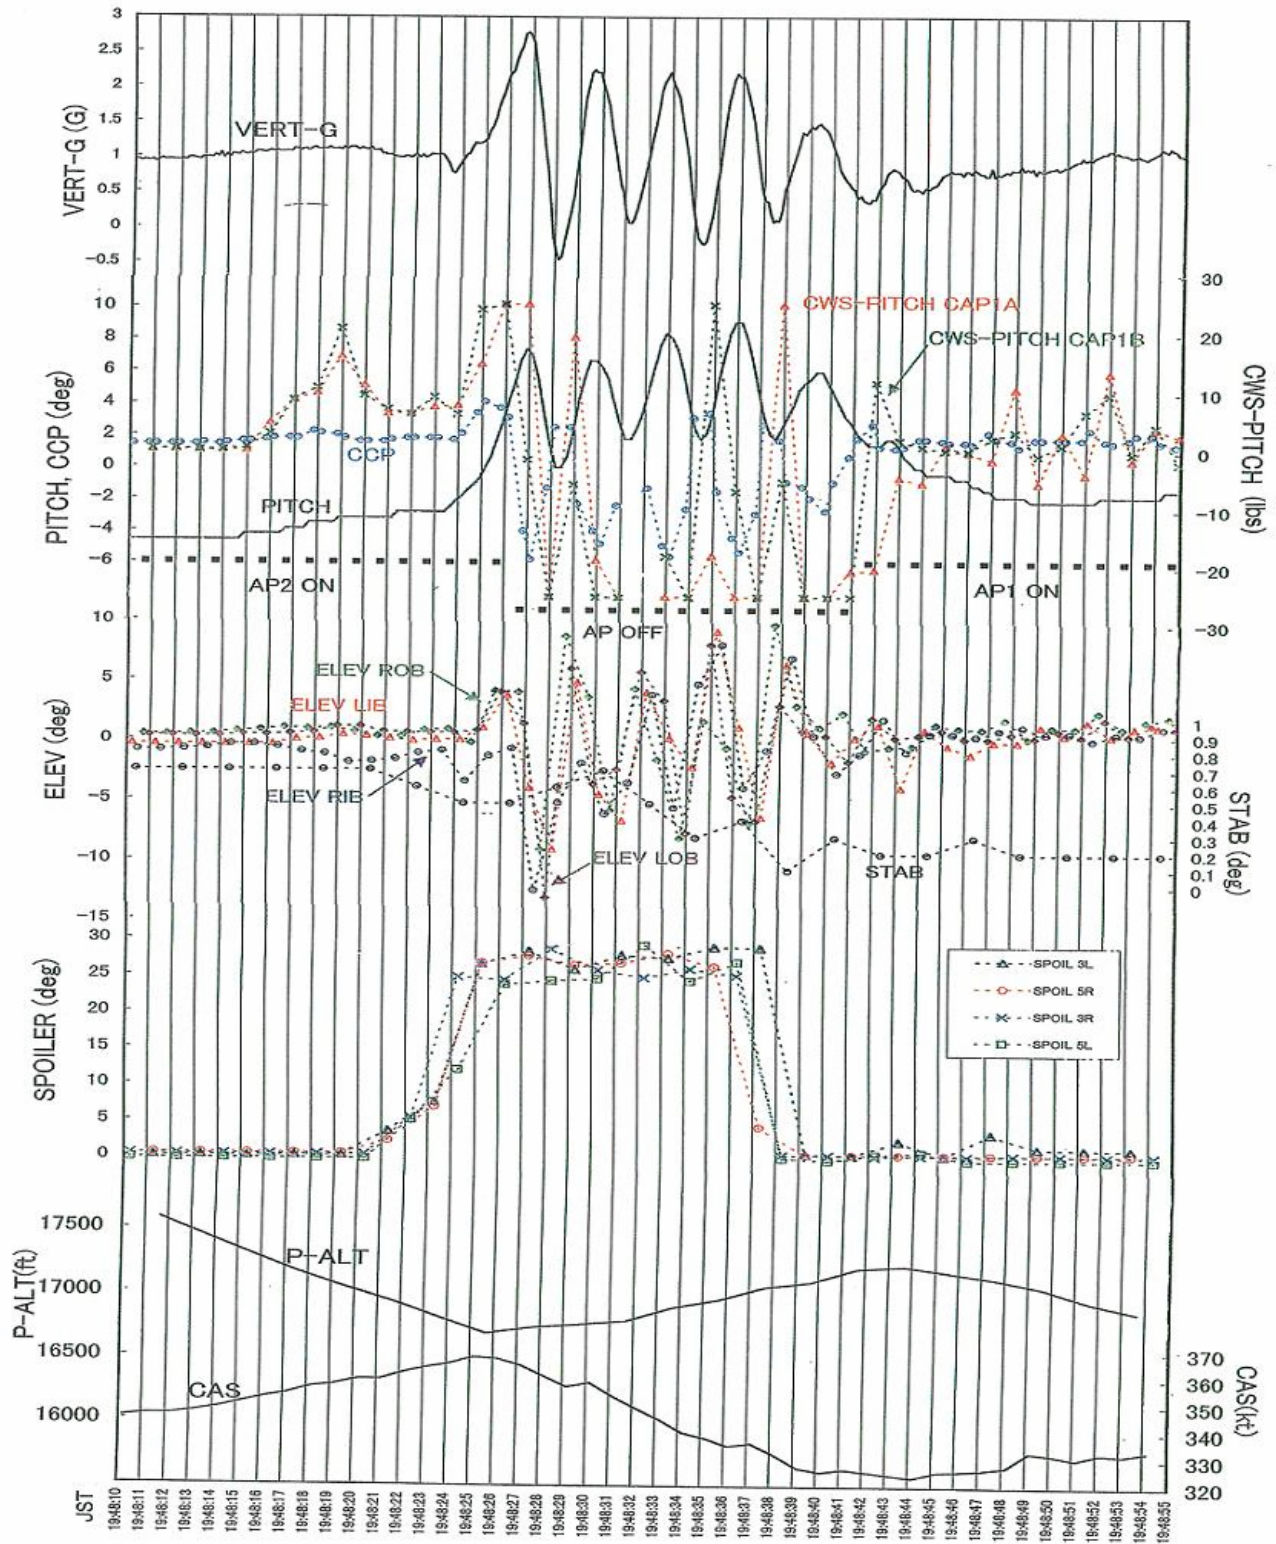
# JL706 DFDR 記録

JL706 便では操縦桿に 5~20 ポンド程度の力が加わっている時に機首が上がり始め、その後、突然急激に機首上げが生じてその 3 秒ほど後に操縦桿に 25 ポンドを超える力が加わり、その 1 秒ほど後に自動操縦が解除しています。
