JL706 便事故調査報告書

日本航空株式会社マグダネルダグラス MD - 11 型 JA8580

1997 年 6 月 8 日

日乗連 706 テクニカルサポートチーム

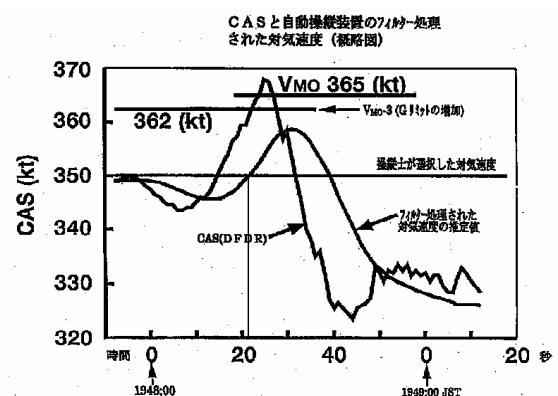
MD-11 型機の Autopilot は、対気速度の変化に過敏に反応しないように、FCC が使用する対気速度の信号をフィルター処理することにより平滑化してある。このため対気速度の変化に対する Autopilot の反応には遅れが生じ、ダグラス社資料によれば、当該事故当時は右図に示すように指示対気速度とフィルター処理された速度の間には乖離が生じていたものと推定されている。

なお、FCC が使用する対気速度データはフィルター処理されたものであるということは乗員に知らされていなかったし、操縦席にはフィルター処理された対気速度または乖離の状況を表示する計器も存在しない。

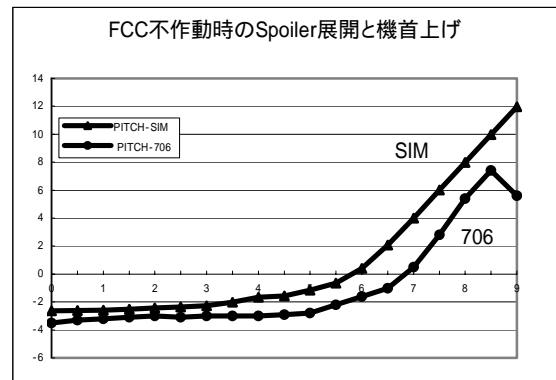
Autopilot 作動中および手動操縦にて LSAS が正常に作動している状態の双方で、Spoiler を展開した場合の Pitch はいずれも -2.5° から $+2.5^{\circ}$ へ変化した。その際、Autopilot 使用中の場合は操縦桿が機首下げ方向へ約 1cm (CCP で約 1° に相当) 動いた。飛行中に一時的に FCC の Pitch Control 機能が停止した場合を想定して、Autopilot および LSAS を OFF として、JL706 便と同じ高度・速度・諸元で Pitch 変化を検証した。JL706 便と同様のタイミングで Spoiler を全開した結果、JL706 便と同様の機首上げ傾向を示した。

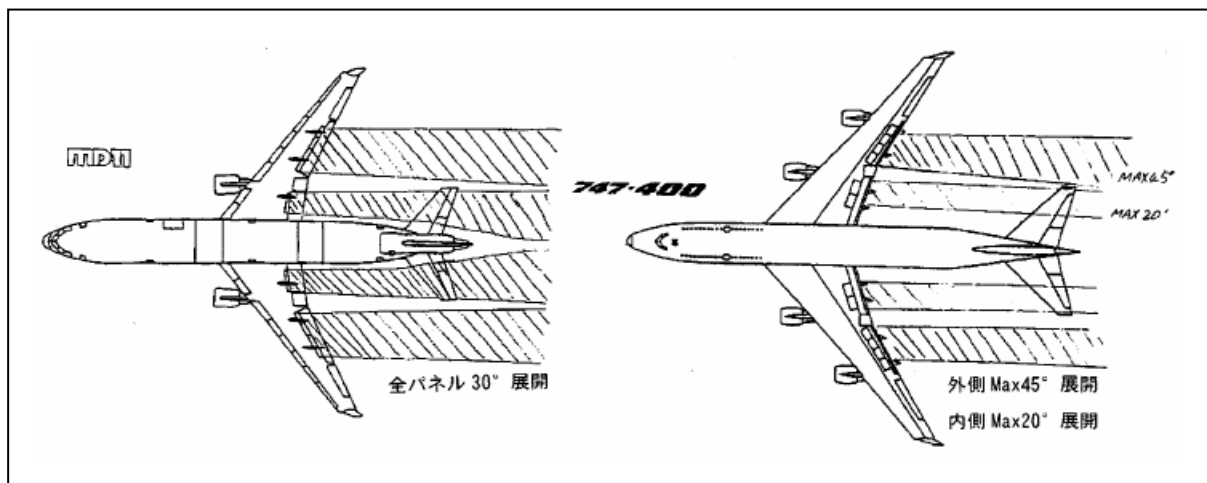
1.16.7 SPOILER

MD-11 型機の Spoiler は、Flight 中に Speed Brake として使用する際は全ての Panel が 30 度まで展開するが、この System は、ボーイング 747 型機などでは Speed Brake としての使用に際して胴体寄りの Panel の開度が制限されていることに比べると、平面図上は Inboard Spoiler の展開により惹起された乱流(Wake)が尾翼に空力的影響を及ぼす位置関係にある。

Spoiler 後流による水平尾翼への影響は通常は問題とされず、Simulator による検証でも影響を確認することは出来なかったが、垂直方向の渦を伴うような激しい気流の変化により迎角が大きく変化するような場合、主翼の洗流角が通常以上に変化し、乱流が尾翼に影響を及ぼす可能性が考えられる。

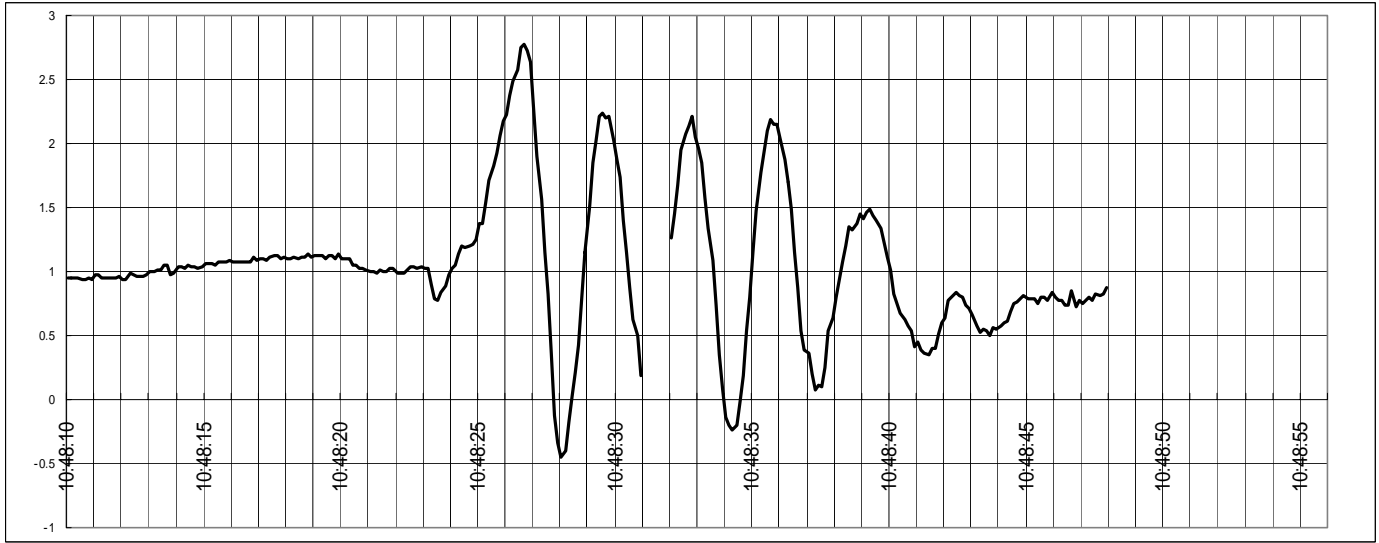
Vertical G

Spoilerは10:48:20から展開を始め、同25秒にFull Openとなった。10:48:25には、Vertical Gは+1.3G、10:48:26には+2.2Gとなり、10:48:27には最大値である+2.78Gを記録した。

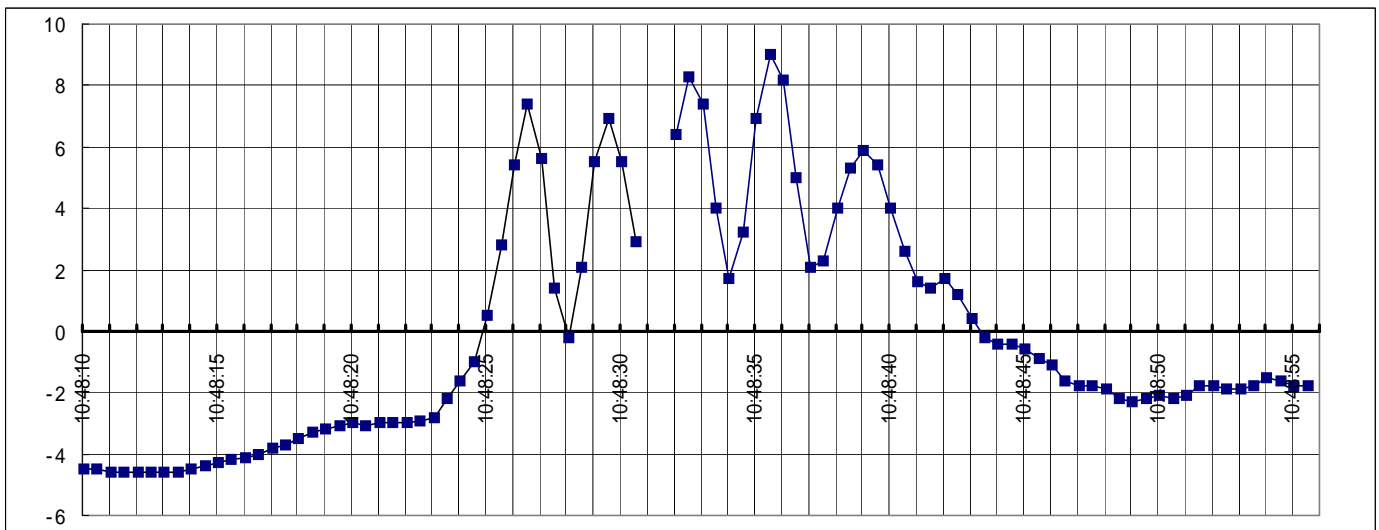
Pitch

機体のPitchは、10:48:23から15秒間に5回の上下動を繰り返し、その間のPitchは0度から+9度にかけて、3秒周期でそれぞれ約8度の幅で上下動を繰り返しながら各周期における変動の中心を次第に機首上げ方向に移動させており、その間の垂直加速度(G)は、+2.78Gから-0.45Gの間で変化していたが10:48:39頃から収まる傾向を見せ、10:48:41には“AP1”がEngageされ、10:48:48頃には再度安定した降下姿勢を確立した。

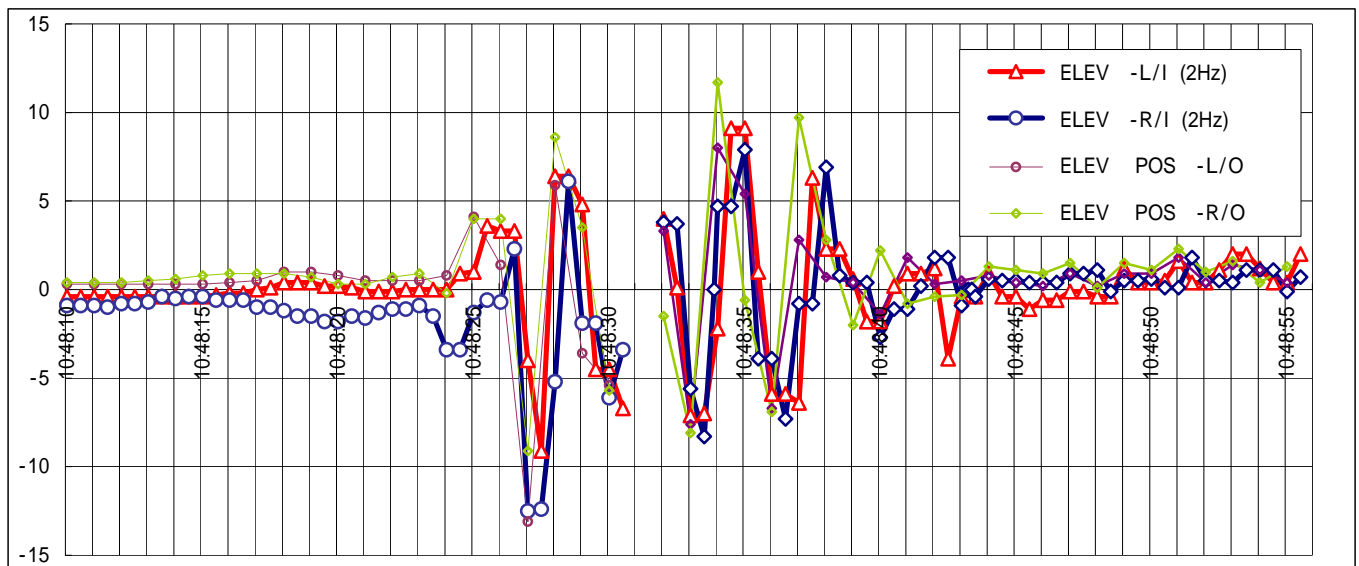
Elevator

操縦桿及び昇降舵の位置は10:48:24までは大きな変化を示していないが、10:48:23から同24秒にかけてAP2に制御される右内側(RIB=Right In Board) Elevatorは約2.5度機首下げ方向に、また右外側(ROB=Right Out Board)は同24秒に1.1度機首上げ方向に動き、左内側(LIB=Left In Board)および左外側(LOB=Left Out Board)の各Elevatorは10:48:24から同25秒にかけて約3.6度機首上げに動いた。操縦桿は定常降下中は約+1.8度を中心として動いていたが、10:48:25にそれまでの位置から約2.3度機首上げに動いた後、同26秒には機首下げ方向に動き、その後-5.8度から+3.4度の幅で主として機首下げ方向に10:48:41まで動いていた。

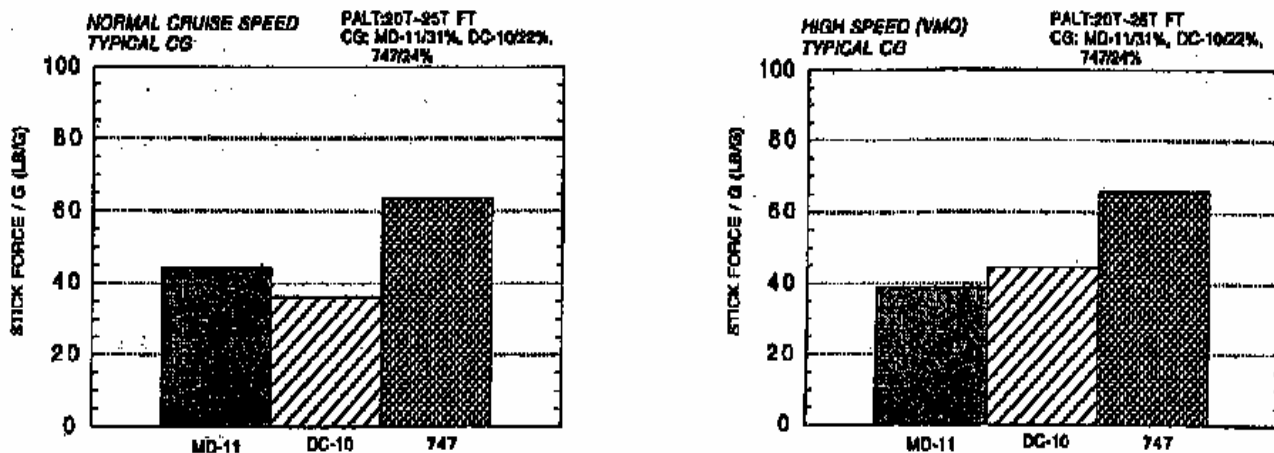
Fig.1 Pitch 軸の操縦安定特性比較の一例

上記の設計変更により、燃料消費を減少させることが可能になった一方、小さな尾翼と後方重心のために機体の縦安定性が減少し、特に高空・高速飛行時には、他機種に比べて機首の上下に関して操縦感覚が非常に軽く、他機種に比べて同じ操縦桿入力でも機体の反応が大きくなるという特性がある。ダグラス社によれば、添付-4 に示すとおり飛行中に操縦操作によって 1G を発生させる操縦桿入力値 (Stick Force per G) は、通常の巡航速度において MD-11 では約 44lbs、ボーイング 747 では約 64lbs であり、同じく運用限界速度 (Vmo) においては MD-11 では約 39lbs、ボーイング 747 では約 67lbs となっている。手動操縦時に縦の操舵力が軽く機体の反応が敏感になる欠点を、FCC (Flight Control Computer) の機能の一部である LSAS (Longitudinal Stability Augmentation System : 縦安定増強装置) という機能で補っている。つまり、MD-11 の FCC は自動操縦時には Autopilot として作動すると共に、手動操縦時にも操縦桿にかかる力が 2LBS 以下の時には LSAS 機能により Pitch 姿勢を維持する。また、MD-11 の就航以来、手動操縦時に急激な Pitch 変化を伴う事故が多発したため、1996 年に LSAS のソフトウェアを変更して 15000ft 以上の高度で常に働く Pitch Rate Damper 機能を追加装備し、Pitch Rate が過大になりにくくする改修を行なった。(添付 4 Fig2)

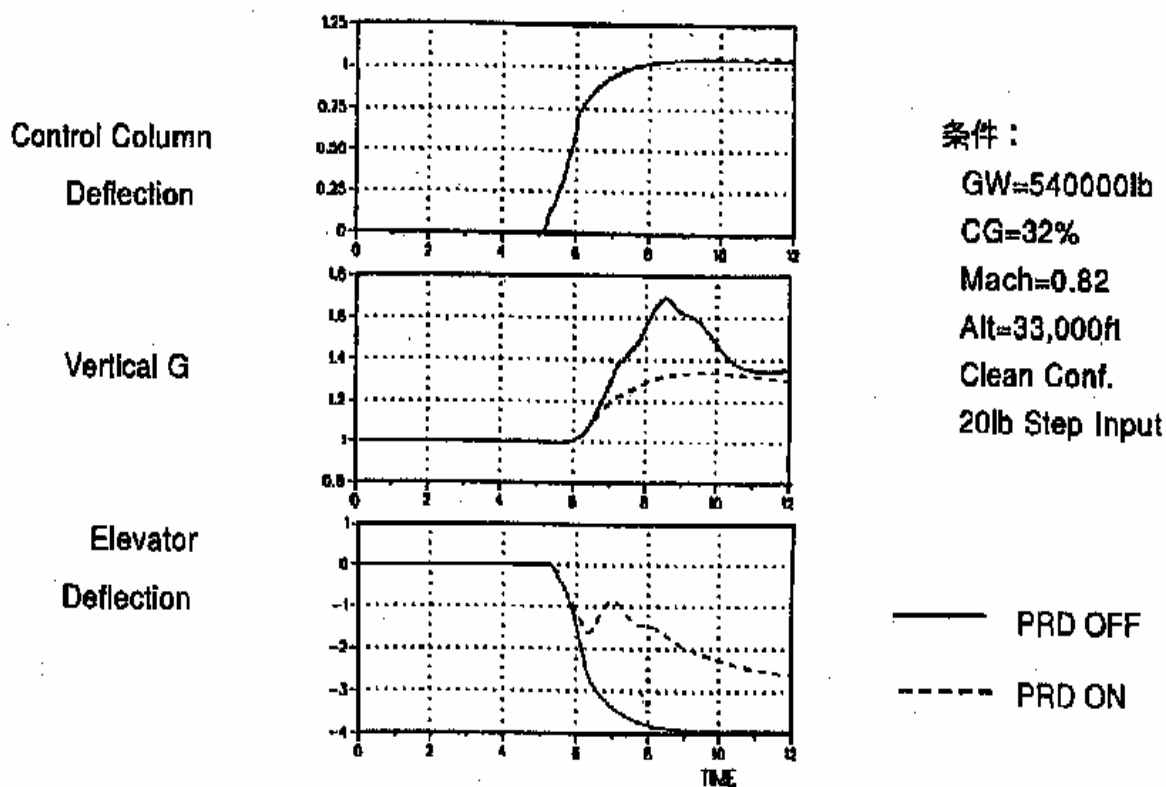
Fig.2 Response to 20lb Stick Force Input

なお、法廷で日本航空運航技術部長は「Autopilot 使用中に操縦桿に 20lbs の力を加えても Autopilot は機体の Pitch を維持することが出来、操縦桿入力が 20lbs を超えると Pitch に変化が現れ始め、約 50lbs の入力に達すると CRM 機能が動作を開始する」とのダグラス社からの技術情報があることを証言し、そのことは Simulator により確認された。

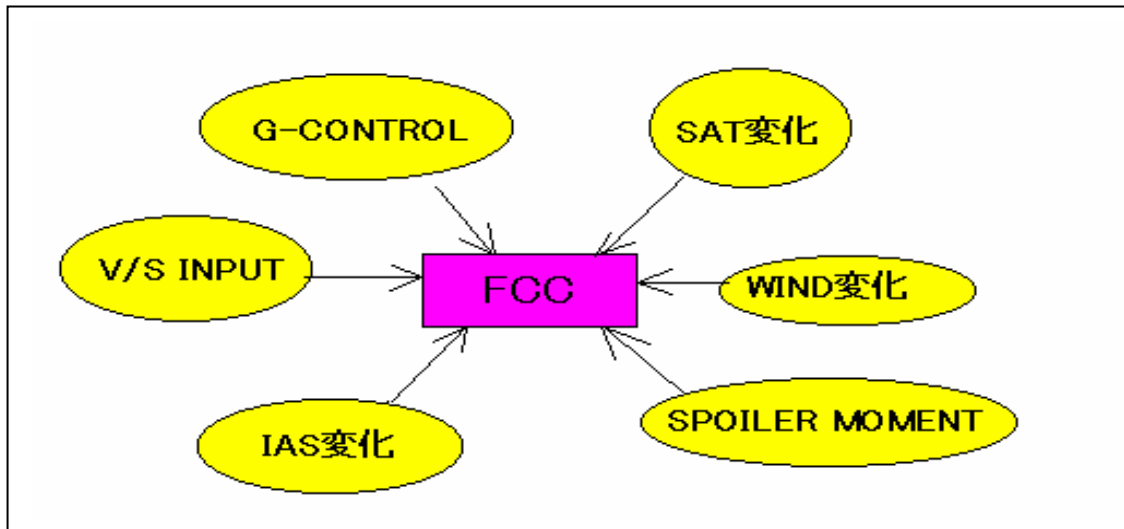
オーバーライド操作による AP OFF までの時間と原因

で記述されている解除条件は E-CRM 機能と呼ばれるもので、Autopilot の作動をモニターし、故障発生時に Autopilot を解除する機能である。Elevator が FCC からの操舵指示と 4 度以上異なる位置に一定時間（変位量×時間 4 度・秒で最小 2/3 秒）以上変位した際に Autopilot を解除する機能であるため、Autopilot 使用中に操縦桿を強い力でオーバーライドすると FCC の指示から強制的に Elevator を乖離させることになり、故障記録に“CRM”という表示が残ると推定される。しかし JL706 便の機長はオーバーライド操作を行っていないと証言していることや、JL706 便の飛行記録のように有意な力が加わって後 2 ないし 3 秒で Autopilot が解除する場合は、CRM ではなく G 制限を越えることによる PACO となることから、JL706 便の Autopilot 解除原因はオーバーライド操作による CRM の作動ではなかった。

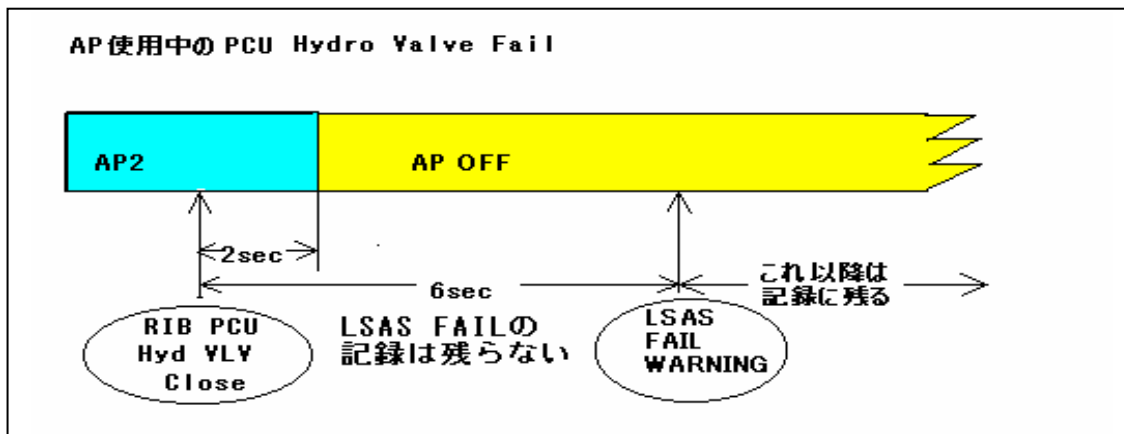
JL706 便は非常に複雑な気流の変化を受けた

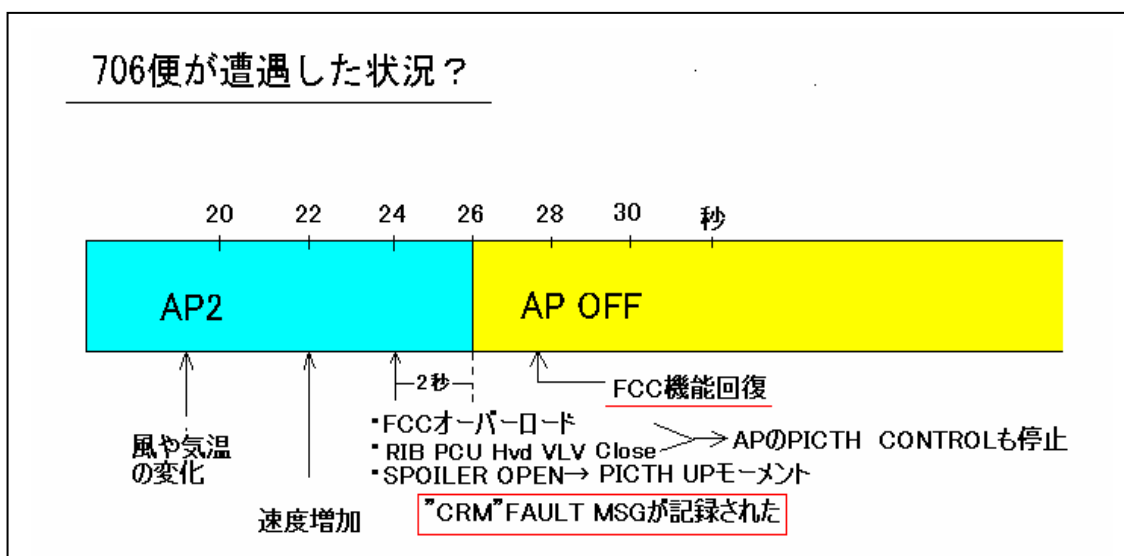
FCC に異常が起きると PCU の Hydro Valve が Close し
約 2 秒後に Autopilot は CRM 機能により解除する

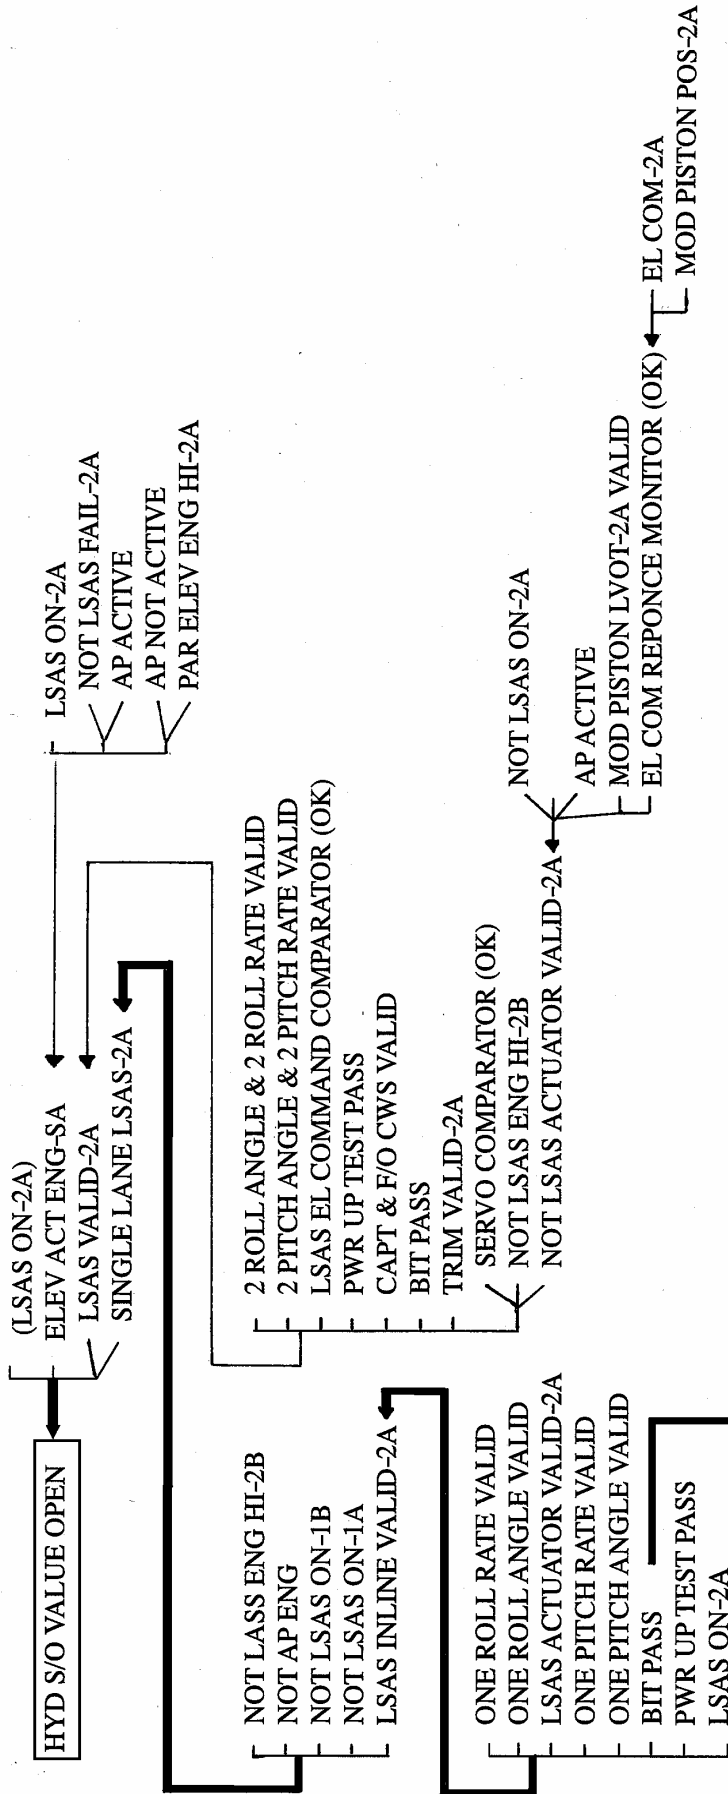
FCC内のBIT機能は、このBOXの中の要素を常にMonitorしており、異常が発生するとElevator PCUのHydro Shutoff Valveへの電源を遮断する。そのため、PCUをControlする油圧が断たれ、ElevatorはFCCの指示通りに作動しなくなる。
