# 航空重大インシデント調査報告書

株式会社日本航空インターナショナル所属 JA8986

平成21年5月29日

運輸安全委員会

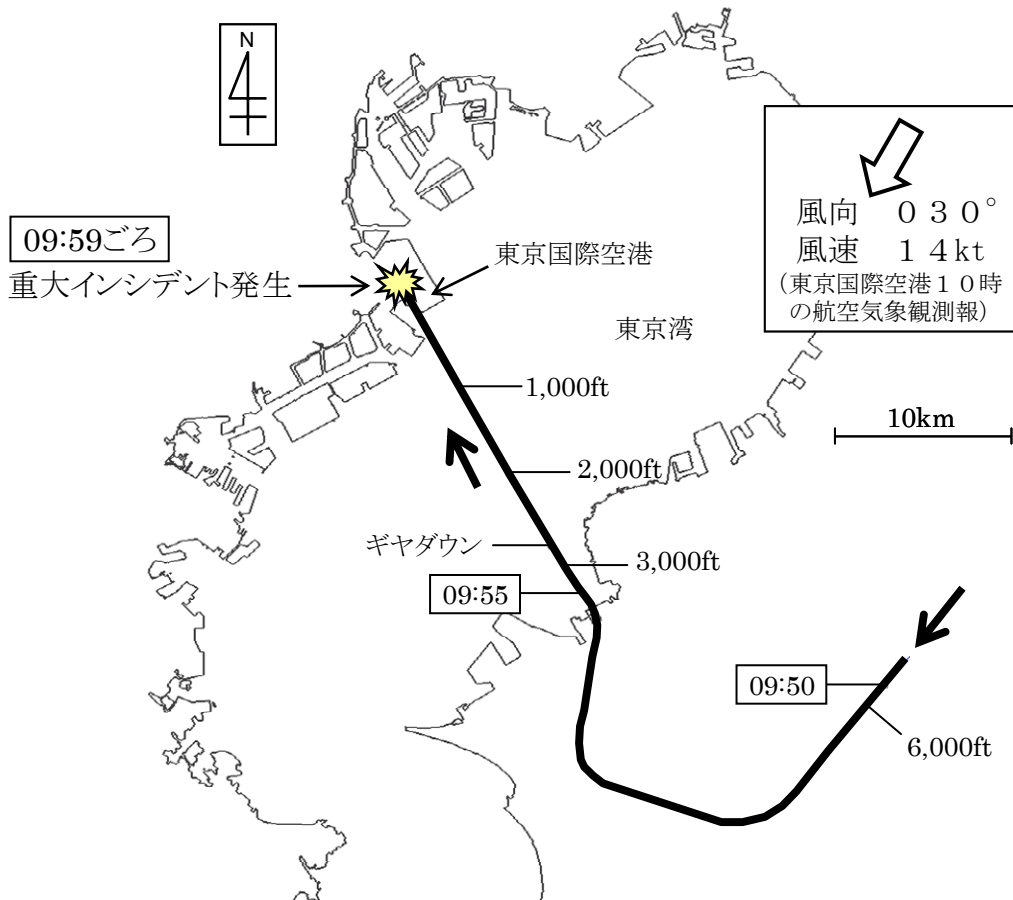
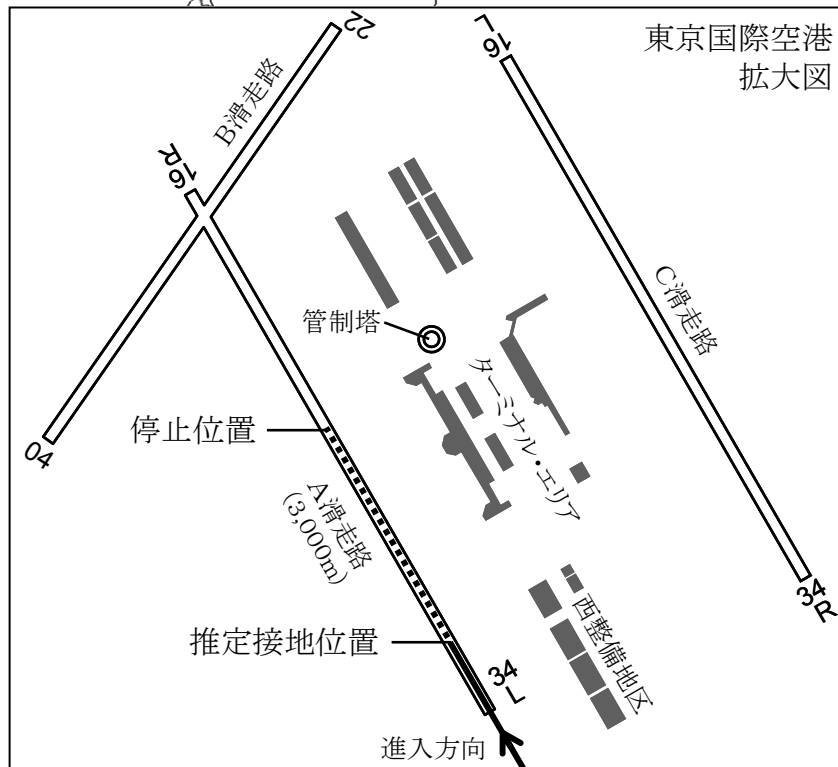
付図1 推定飛行経路図

本重大インシデントは、同機が、東京国際空港滑走路34Lに着陸した際、最初の接地時にバウンドし、再び主脚に機体の重量が完全にかかる前に前脚が接地して、前脚に過大な荷重がかかったため、前脚が破損し、自ら地上走行できなくなったものと推定される。

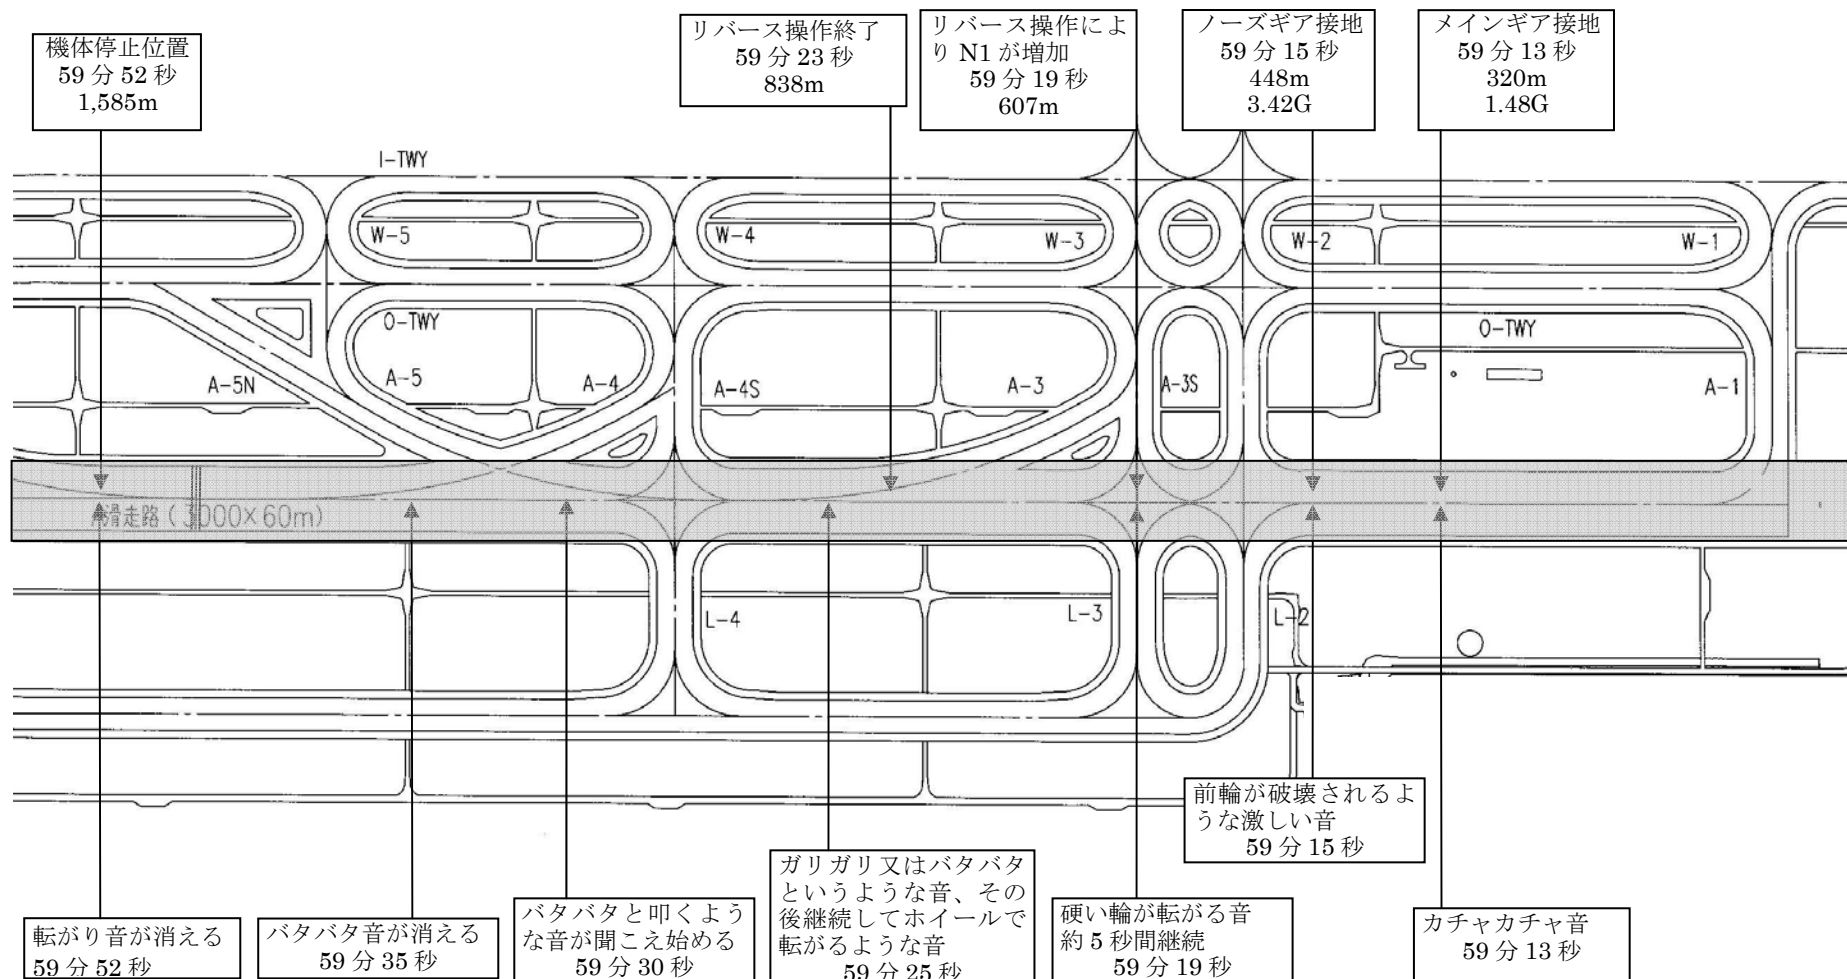
付図4 停止までの同機の状況

上段はDFDRの記録、下段はCVRの記録による

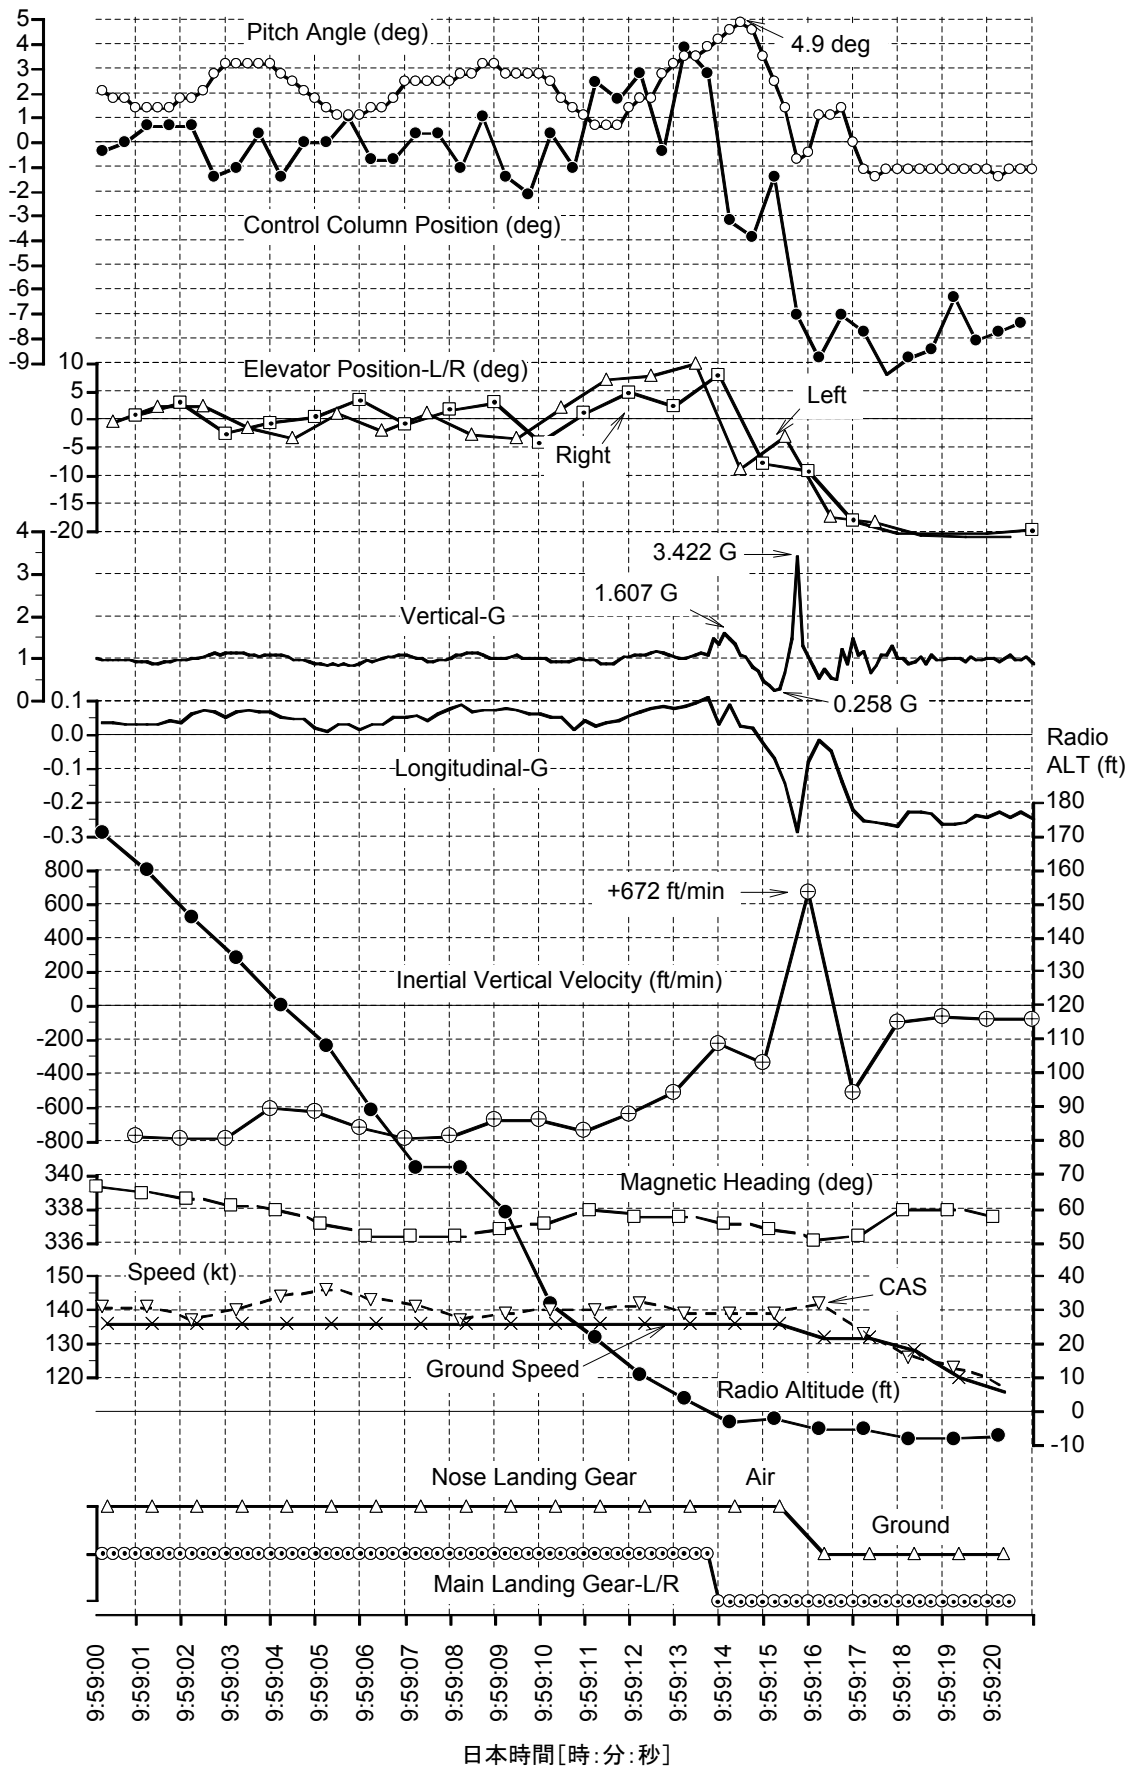
付図5-3 D F D R記録3 (接地直前)

- (6) 最大垂直加速度が記録された時刻と、CVRに破壊音が記録された時刻が一致していることから、この時に前脚のホイール及びタイヤは2本ともほぼ同時に破壊に至ったものと推定される。

操縦桿が前方に大きく操作され、上記時刻において機体のピッチ角は $-0.7^{\circ}$ で、同機の重量が完全に主脚にかかる前に、前脚に過大な荷重がかかり、右タイヤはボトミング、左タイヤはバーストを起こして、ホイール部に直接衝撃力が加わり、前輪が破壊されるに至ったものと推定される。
