# 日本航空 706 便 (MD-11 型機) 事故

機体メーカーからの技術情報を隠し  
人為ミスの結論先にありきの事故調査

日本航空株式会社所属 ダグラス式 MD-11 型機 JA8580

三重県志摩半島上空

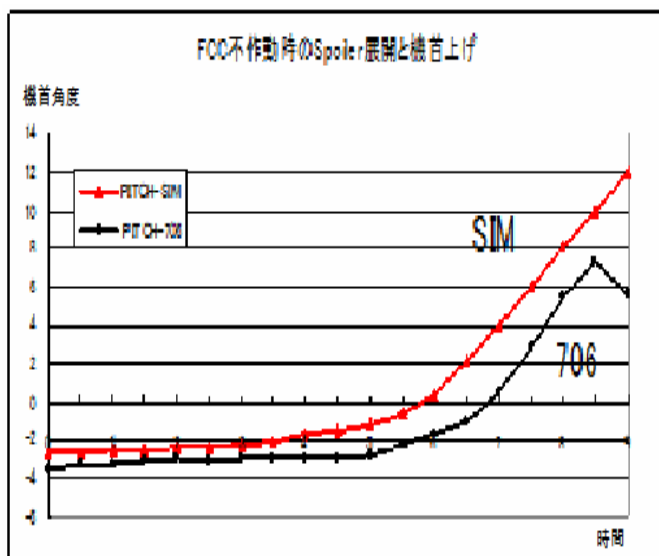
ではこの急激な機首上げはなぜ起きたのでしょうか。その要因の一つは“スピードブレーキ（翼上面の抵抗板）”の影響と考えられます。スピードブレーキを開くとかなりの機首上げが発生しますが、普通は自動操縦装置や LSAS という安定化装置によって自動的に修正されます。LSAS とは、手動操縦の時に機体を安定させるために働く安定化装置のことで、自動操縦コンピューター（FCC）の機能の一部を使っています。事故発生当時は気流が非常に乱れていた記録があり、自動操縦コンピューターは気流の乱れに対応しきれず、一時的に機能が停止あるいは動作が非常に緩慢な状態にな

なっていたと考えられます。速度が増加した時に機長が自動操縦装置への入力操作を行ったにもかかわらず、自動操縦装置が反応しなかったのもそのためだと考えられます。スポイラーの機首上げ効果が自動操縦装置によって修正されなかったために、機首は急激に上がってしまいました。日乗連の調査チームは、MD-11 型機のシミュレーターで“自動操縦コンピューターを機能停止させた状態でスピードブレーキを開く”実験をしたところ、JL706 便の飛行記録と全く同じ機首上げ傾向が再現できました。

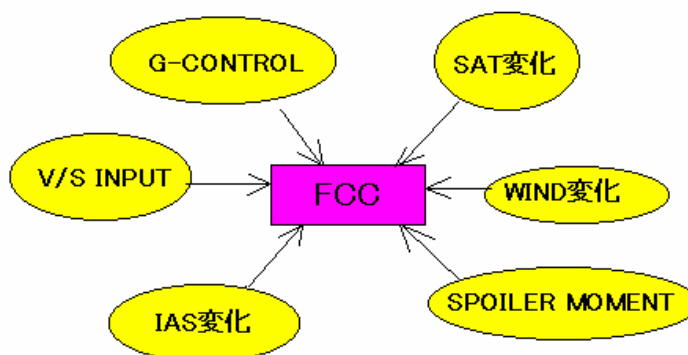
自動操縦装置は、対気速度（IAS）、外気温度（SAT）や風向風速、機体にかかる加速度など、多くのデータを基に適切な操舵量を計算していますが、自動操縦装置に使われているコンピューターの CPU（演算装置）が 1980 年代に多用されていた古いタイプであるため（Intel 80386/Motorola68020）

処理に時間がかかったと考えられます。そのことが自動操縦コンピューターの自己モニター機能で異常状態と判断され、自動操縦装置の解除に至ったとみられます。このような状況が発生した場合、自動操縦装置が解除して JL706 便の飛行データにあるように “ECRM” の記録が残ることが確かめられました。そのほかにも、コンピューターが正常に作動していなかった形跡があり、日乗連では自動操縦が解除した原因を次のように推定しています。

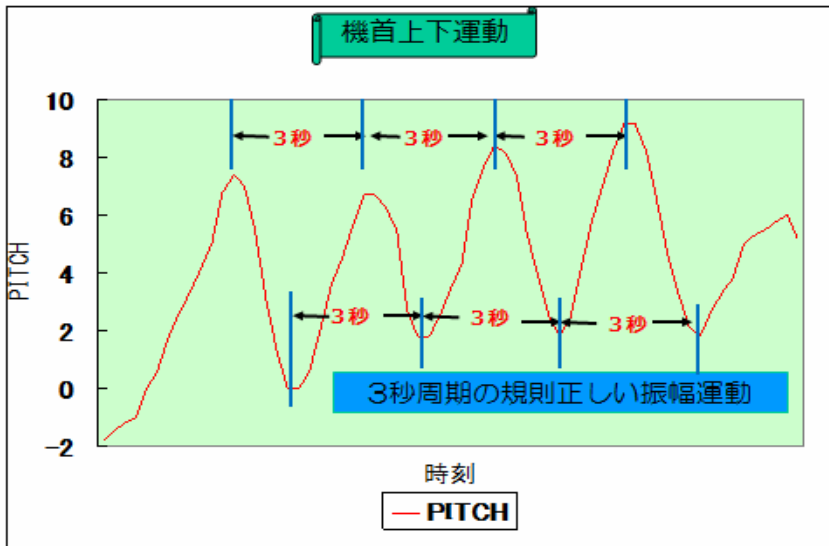
48分23秒頃から急激な機首上げが発生し、26秒過ぎに自動操縦装置が解除した直後、機体は5回にわたって規則正しい機首の上下動を起こしていますが、事故調査委員会はこの機首振動の原因を「機体姿勢を安定させようとして、機長が操縦桿を前後に動かしたことが原因」（報告書 P37）と推定し、PIO が関与したと述べています。

PIO とは「操縦士が航空機を安定させようと操縦する結果発生する、操縦士の意図に反した機体の振動現象」と説明されています。その一方で、事故調査報告書の27ページには「シミュレーターを使って周期的な機首振動の再現実験を行ったが、再現できなかった」とも記されています。

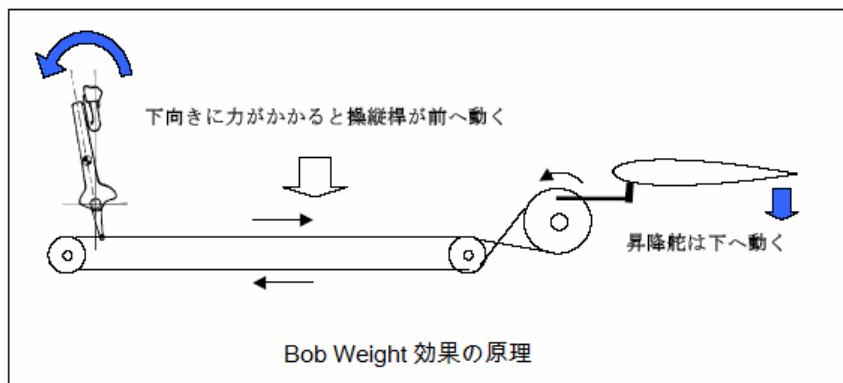
一般的に、飛行機は操縦桿を引くと機首が上がりますが、その結果、機体にかかる下向きの力(重力加速度)は大きくなり、乗っている人が椅子に押しつけられるような不快さを感じるだけでなく、場合によっては機体構造そのものにも悪影響を及ぼします。このようなことを避けるため、気流の乱れや操縦操作など何らかの理由で機体が上下に大きく動いた場合、縦操縦系統に付けられた“釣り合い錘”によって、自動的に機体の動きを緩和する方向に舵が動くように設計されています。

自動的に機体の動きを緩和する方向に舵が動くように設計されています。

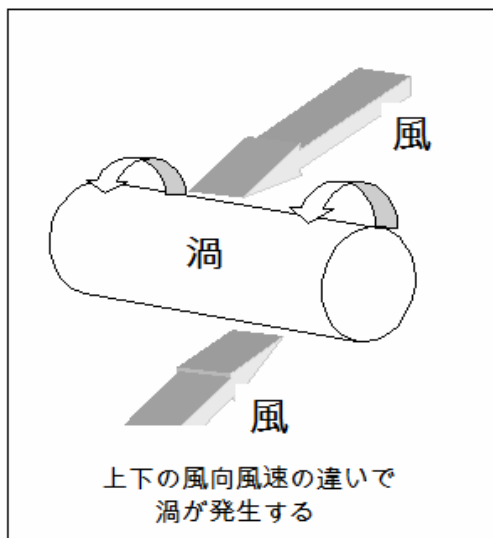
水平方向の気流については、報告書の中で負傷者の証言や機内の損傷について述べた部分があり、その中に「背広を脱いで隣席に置いていたが、その背広が前方の席に飛んでいた」、「後方ギャレーのサービス用カートのうち1個が収納部から完全に飛び出し、もう1個は収納部から飛び出して斜めになっていた」という証言があります。

背広が前方に飛んだことや、後部ギャレーの収納部の 60kg ~ 80kg もあるカートが前方へ飛び出していたことは、大きな前後方向の力が加わった証拠と言えます。このような力を受ければ、パイロットの体は大きく前後に揺さぶられ、その結果としてちょうど飛行記録に残され
